製程安全聚焦

油輪溢油事故

期號：2018-03

英商勞氏檢驗股份有限公司台灣分公司

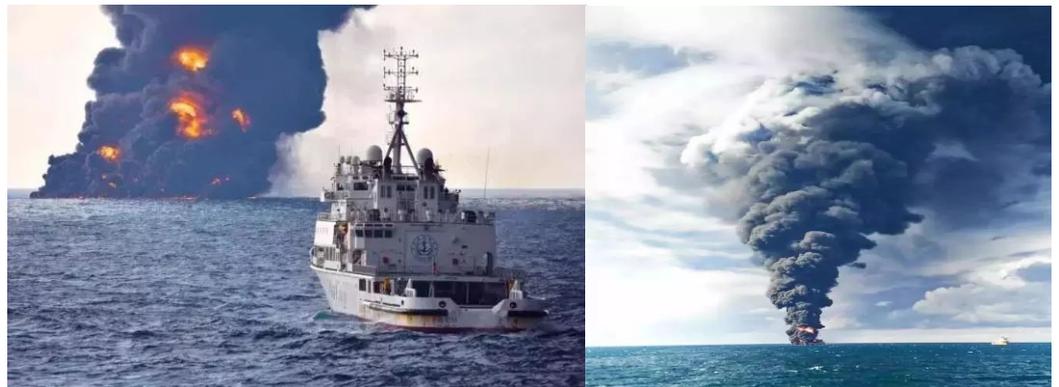
2018年1月6日晚約19時50分，巴拿馬籍油輪桑吉號（Sanchi）與中國香港籍散貨船CRYSTAL在上海轄區長江口以東約160海浬處發生碰撞，導致油輪全船失火，32名船員失聯，散貨船CRYSTAL有破損，21名船員被安全救起。桑吉號油輪載有凝析油13.6萬噸，自身油箱還裝有近1000噸重型柴油。1月14日中午，燃燒了8天的“桑吉”輪突然發生爆燃，全船劇烈燃燒，火焰達到200米以上，15時許船體整體沒入水中（北緯28°21'48"，東經125°57'55"），沉沒點水深約115米。22日，中國國家海洋局監測到溢油面積約為332平方公里。

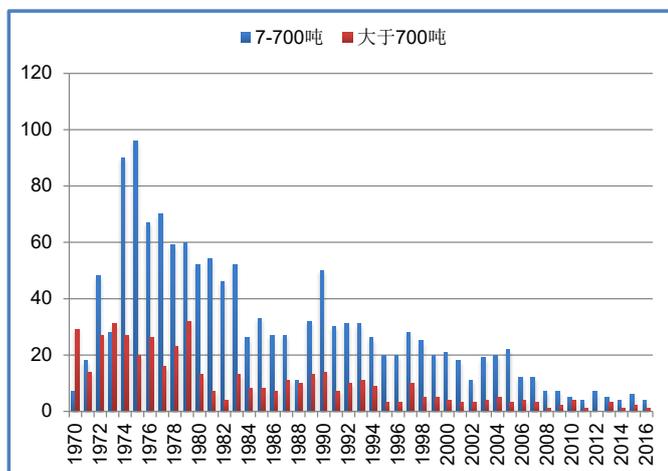
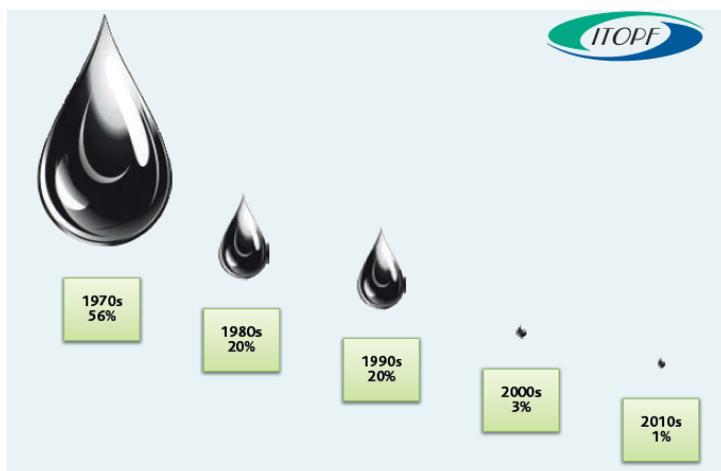
油輪溢油事故

伴隨著海運行業的發展以及大型甚或巨型油輪的投用，油輪溢油事故已經造成了嚴重的海洋污染，甚至導致一些海洋生物的滅絕，影響後果嚴重，時間較長，越來越受關注。國際油輪船東防污染聯合會（ITOPF）於2017年2月發佈了油輪溢油事故統計，從上世紀70年代截止到2016年底，統計在冊的油輪溢油量7噸以上事故總數為1828起，其中溢油量在7-700噸的約占總起數的75%，溢油量在700噸以上事故有460起，有416起事故發生在2000年以前，參見下圖。

從1970年至2016年，油輪事故導致的溢油總量超過573.6萬噸，其中約96%的溢油量發生2000年以前，僅19世紀70年代，溢油總量約為319.2萬噸，約占總溢油量的56%，參見下圖。

統計資料同時也可以看出，從90年代開始，大型溢油事件貢獻了大部分的年代溢油總量，如1990s共有358起7噸以上溢油事件，其中10起事件貢獻73%的量；2000s，7噸以上溢油事件181起，75%的溢油量由10起事件貢獻。也就是說，自90年代開始，雖然事故率在下降，但大型事故所占的比例越來越高，這也同時提醒我們，應更加重視油輪運輸安全。

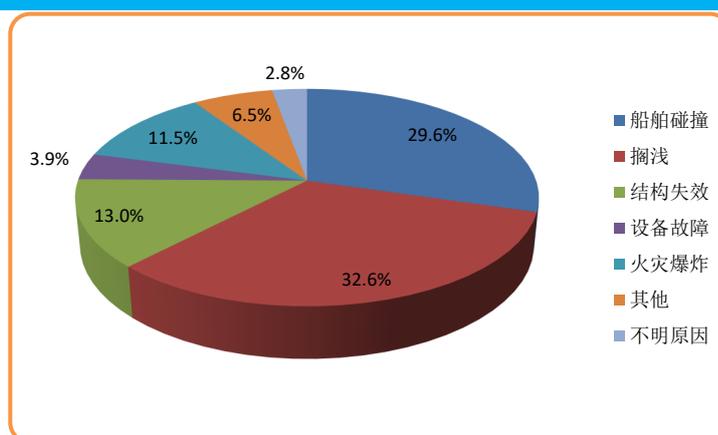
ITOPF 同時對事故發生的原因進行了統計分析，對於溢油量超過700噸以上的大型事故，分別從船舶碰撞、擱淺、結構失效、設備故障、火災爆炸和氣象因素、人為失誤等其他原因方面開展分析。在已知的事實原因中，導致溢油事件發生的主要原因是擱淺（32.6%）和船舶碰撞（29.6%），其次是結構失效（13%），當然，這些是導致溢油事件發生的直接原因。

事故的發生也促進了油輪安全設計的提升和安全操作的進步，如“威望號”溢油事件加速了單殼油輪的退出，國際海事組織（IMO）也在預防油輪污染措施方面不斷進步等。預防油輪溢油事件的發生，需要從油輪的設計、建造到運營等各個階段，持續開展各項風險分析，為油輪保駕護航：

- ◇ 船舶碰撞分析：結合運營航路上所有船隻情況，估算船舶碰撞可能性和後果，進而制定預防措施；
- ◇ 結構失效分析：找出結構薄弱環節改進設計，或一定船齡階段的承載能力分析等；
- ◇ 故障模式及影響分析：有效針對設備故障的一種分析方法，避免設備失效造成較嚴重後果；
- ◇ 火災爆炸分析：模擬火災爆炸後果，分析生活區抗爆能力、支援防火設計、消防、逃生通道規劃等；
- ◇ 危險與可操作性分析：分析油輪裝卸貨或燃料過程中存在的危險和操作危害，改進操作；
- ◇ 緊急應變準備分析：根據不同的事故，分析應急資源（包括救逃生設施）、緊急應變程序、緊急應變演練等；
- ◇ 人因分析及其他：避免人失誤，提高船舶操作能力。
