製程安全聚焦

機泵密封形式選擇不當的危害

期號：2017- 09
總第068期
發佈時間：2017年09月

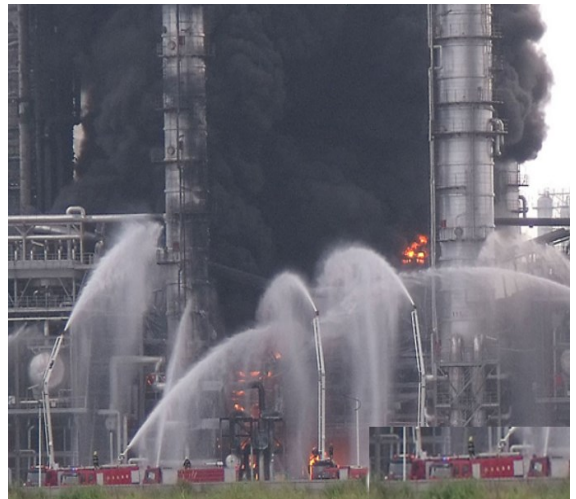
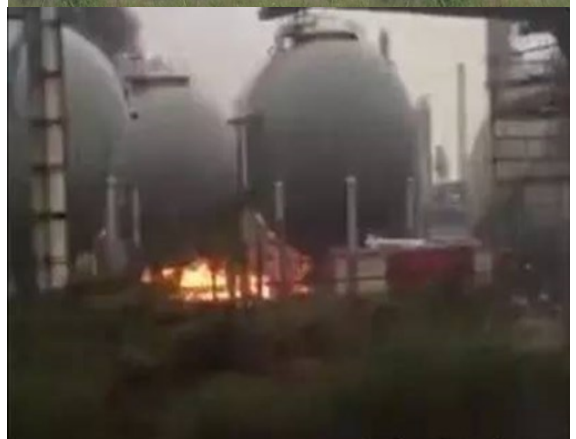
2011年7月11日凌晨4時10分左右，廣東某煉油廠煉油分公司運行三部400單元的重組生成油塔底泵機械密封洩漏發生火災事故。現場區域一片火海，火焰高達上百米。40餘輛消防車參加救援，下午5時左右，現場明火被完全撲滅。

以上四起事故的直接原因都是離心泵機械密封失效，物料洩漏引發火災事故。
